CENTRO DE INVESTIGACIONES BIOLÓGICAS  
SUBTROPICALES

# Atropellamiento de fauna en rutas del PN Iguazú

Informe de voluntariado (abril 2016) de  
Héctor Gago Bellido

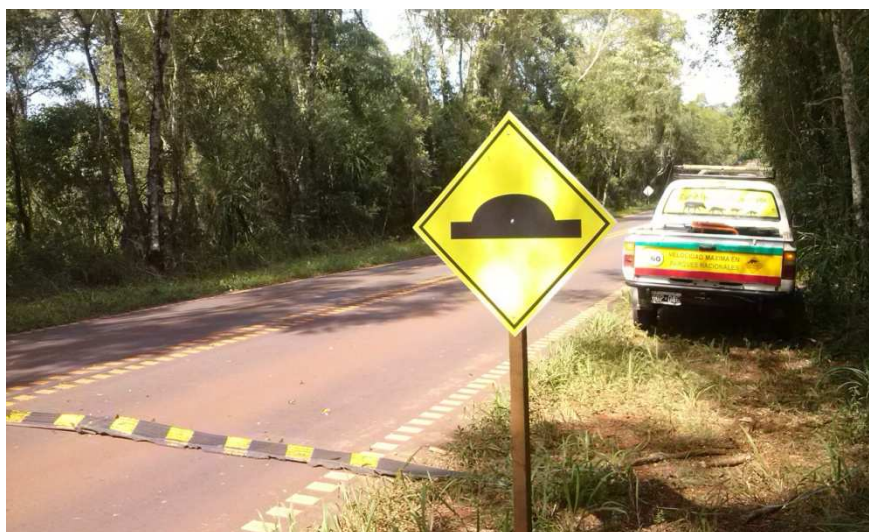
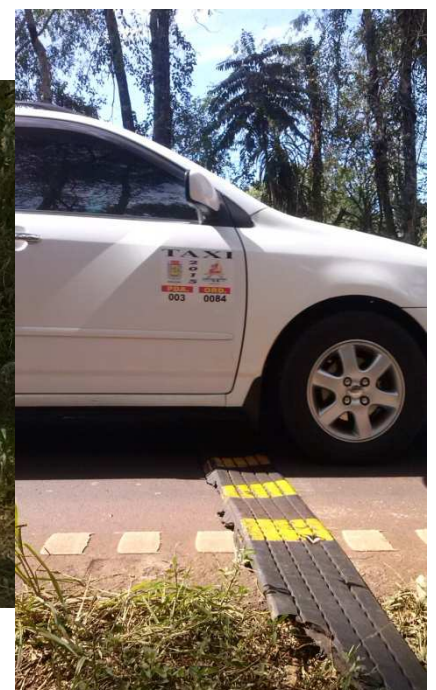
Se contaba con un lomo de burro de goma realizado con bandas de rodamiento desprendidas de cubiertas recapadas de camiones y con señalizaciones adecuadas que indicaran a los vehículos la existencia de esta medida reductora de velocidad a 50 m de distancia y sobre el dispositivo.

Para la ubicación del lomo de burro de goma se seleccionó un punto donde la única jurisdicción aplicable fuera de la APN (sobre el Acceso al Aeropuerto), que estuviera cerca de un puesto de asistencia al observador por cualquier eventualidad (Puesto Tigre de GNA sobre RN N° 101) y donde se dieran las condiciones para desarrollar altas velocidades (recta entre la RN N° 101 y el primer lomo de burro de concreto).

El presente seguimiento tuvo lugar del día 13 al 22 de Abril. El lomo de burro de goma, fijado en sus extremos con cables de acero a estacas ubicadas al final de la banquina entre la vegetación, se dispuso durante dos semanas en un mismo punto con georreferencia:  $-25.714700^{\circ}$  /  $-54.462490^{\circ}$ . El observador se dispuso en este punto, identificado con un chaleco del CIES y otro reflectante, anotando la respuesta de los vehículos ante el lomo de burro de goma, durante una media de 3 horas diarias. El observador en todo momento estuvo dispuesto a pocos metros del lomo de burro intentando no ser visible para no subjetivar la respuesta. Se consideraron fuera del conteo a los vehículos ubicados detrás de otro, formando una caravana, ya que su comportamiento estaba condicionado por el primero y no por la presencia del lomo de burro.

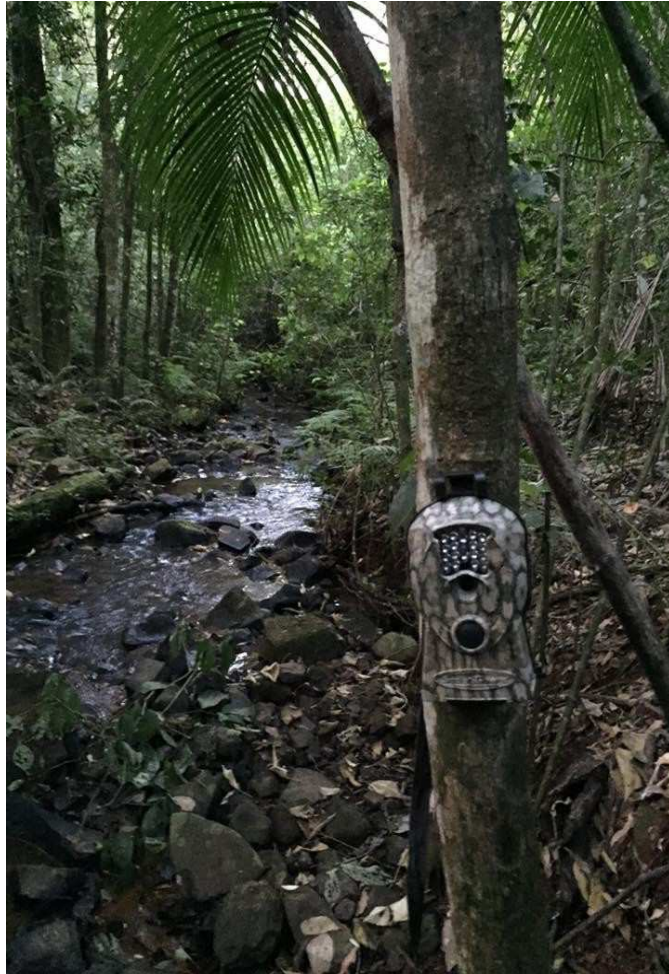
Atropellamiento de fauna en rutas del PN Iguazú  
El segundo punto (25° 41' 17.5" S, 54° 27' 56.6" W) se trataba de una alcantarilla de paso de agua debajo del asfalto, ubicada en la ruta de Acceso a Cataratas, cercana al sitio conocido como la cantera. Constituida por dos grandes tubos de un metro de diámetro.

*Fotografía tomada en el paso de agua punto 2*

En la alcantarilla fue difícil encontrar el óptimo emplazamiento para colocar la cámara ya que para observar el paso de animales por los tubos hacía falta encarar la cámara hacia el agua, lo cual activaba el sensor de movimiento. Esto obligaba a bajar la sensibilidad al mínimo pero con esto nos perderíamos pequeños animales que pudiera pasar y que con sus rápidos movimientos no disparan la cámara. Finalmente después de la revisión no se obtuvo ningún dato relevante.

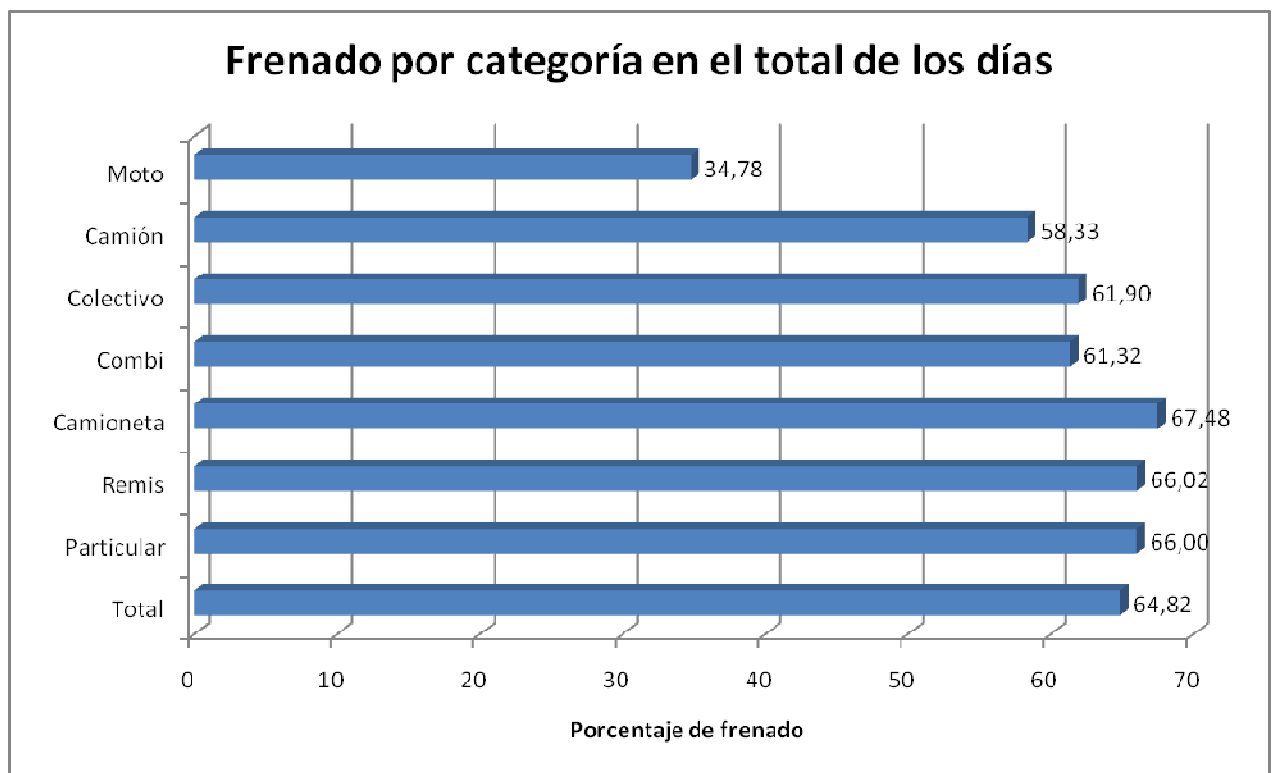
En el total de los días, mostramos de otro modo el porcentaje de frenado de cada una de las categorías. Podemos observar con la siguiente gráfica que las motos tienen un porcentaje bajo en el efecto de esta medida de reducción de velocidad, así como las camionetas, remises y particulares son los vehículos que más frenan.

De los datos totales recogidos para todas las clases y para las dos semanas de estudio, colocando el lomo de burro de goma como medida reductora de velocidad, casi **el 65 % de los vehículos redujo significativamente su velocidad**.

Analizado por categoría de vehículo, este acostumbramiento y reducción del porcentaje se ve reflejado, excepto en las **camionetas y combis** donde se mantuvo un **frenado constante cerca del 80%** y en motos donde aumentó, aunque esta última categoría con pocos datos no sería
